ACOSIM AG

FUGENSANIERUNG

PFARRPLATZ – KLAGENFURT KÄRNTEN
ÖSTERREICH
220 m²

MAGISTRAT KLAGENFURT
PAULITSCHGASSE 13
A – 9010 KLAGENFURT

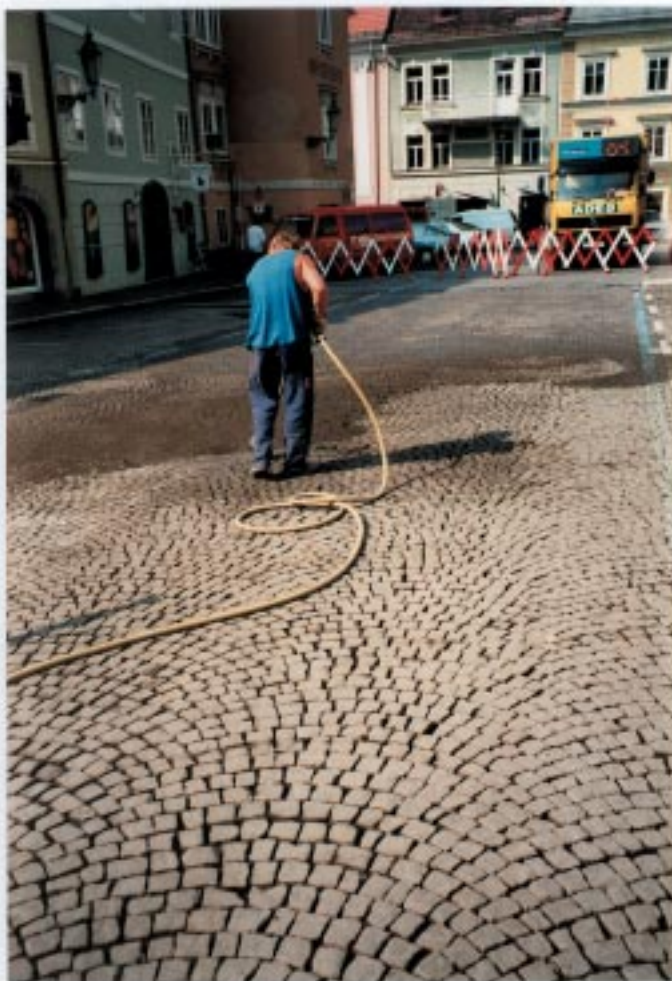
Reinigen des bestehenden Pflasters mit Wasserhochdruck (ca. 170 bar) und mit einer Luftlanze (ca. 120 bar) – waschen und ausblasen der Fugen.

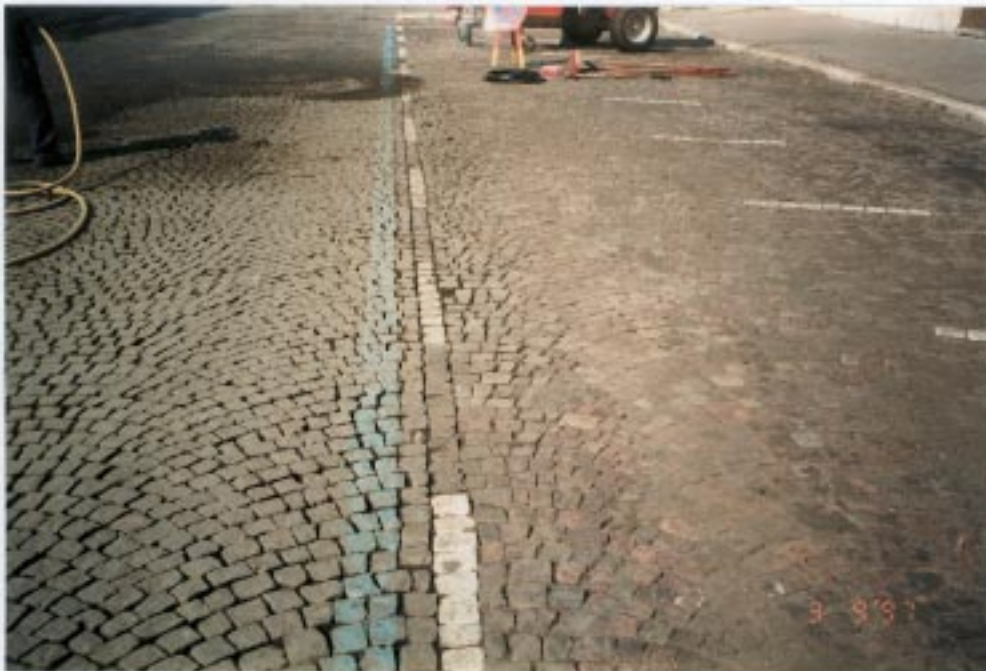
Links sind die Fugen gereinigt

rechts der alte Zustand.

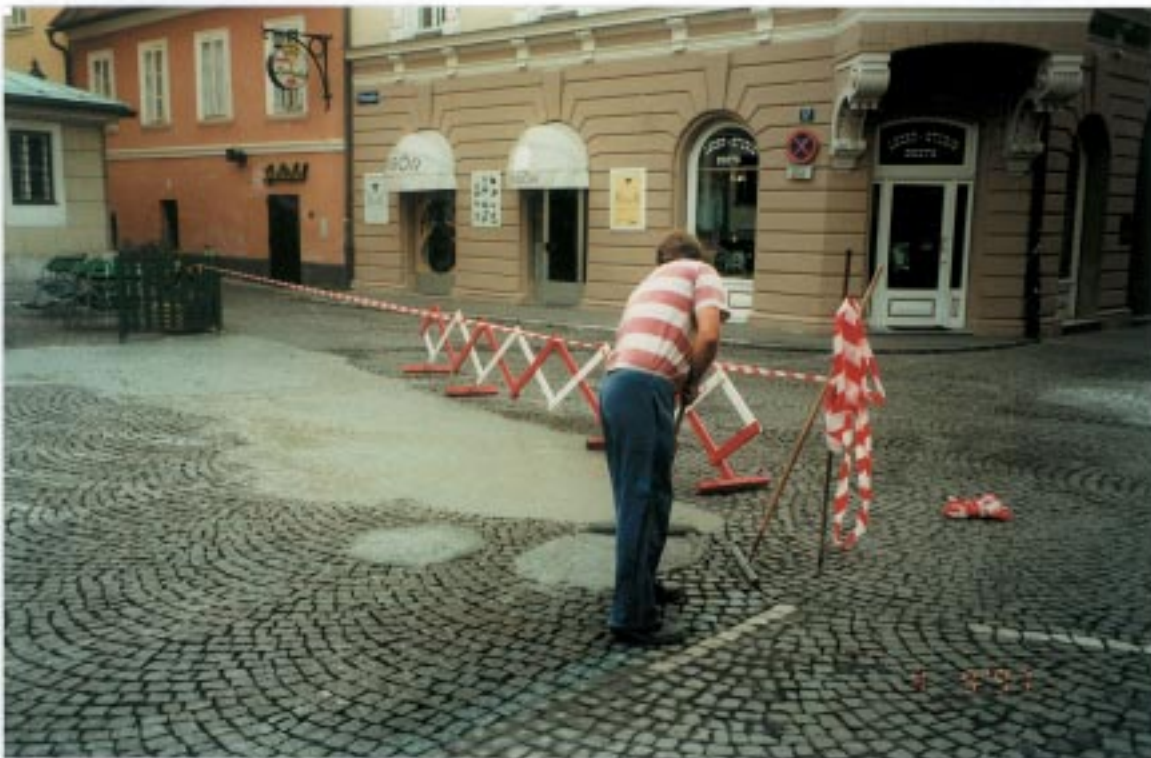
Beginn der Verfugung mit SAMCO 88 und SAMCO SAN – ca. 8.⁰⁰ Uhr.

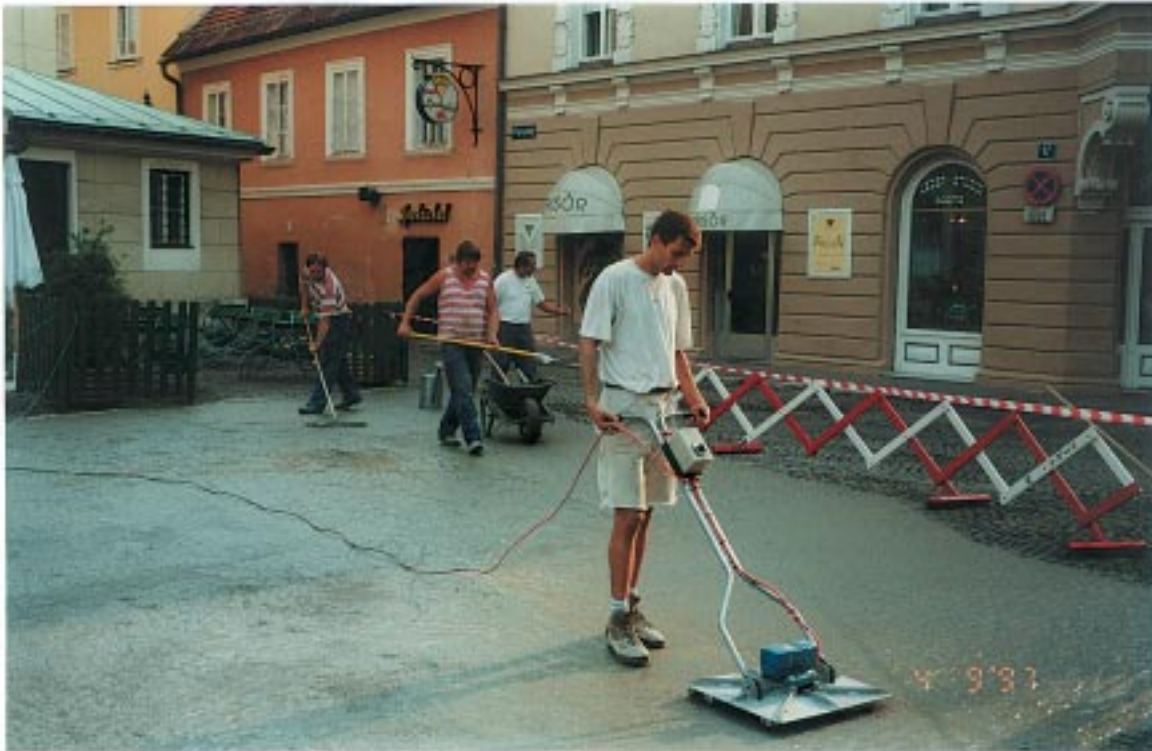
Verdichten der Fugenmasse.

Bei diesem Arbeitsgang wird der Fugenmörtel verdichtet und das überschüssige Wasser wird dem Fugenmörtel entzogen.

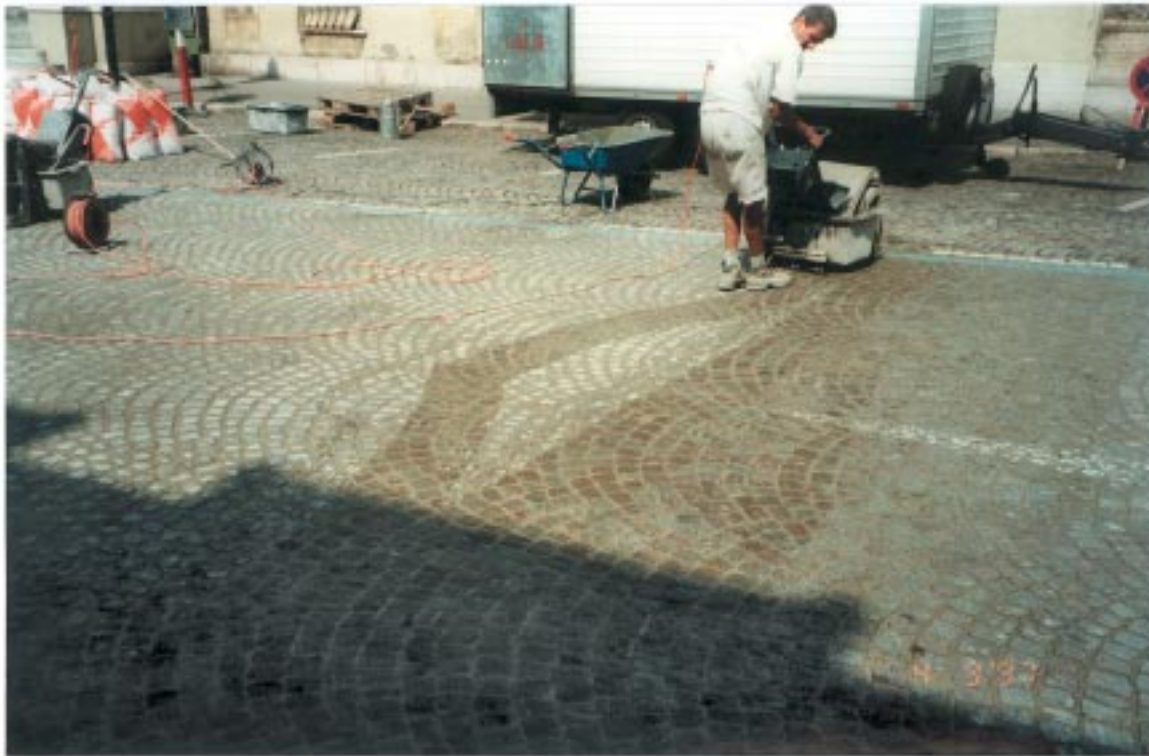
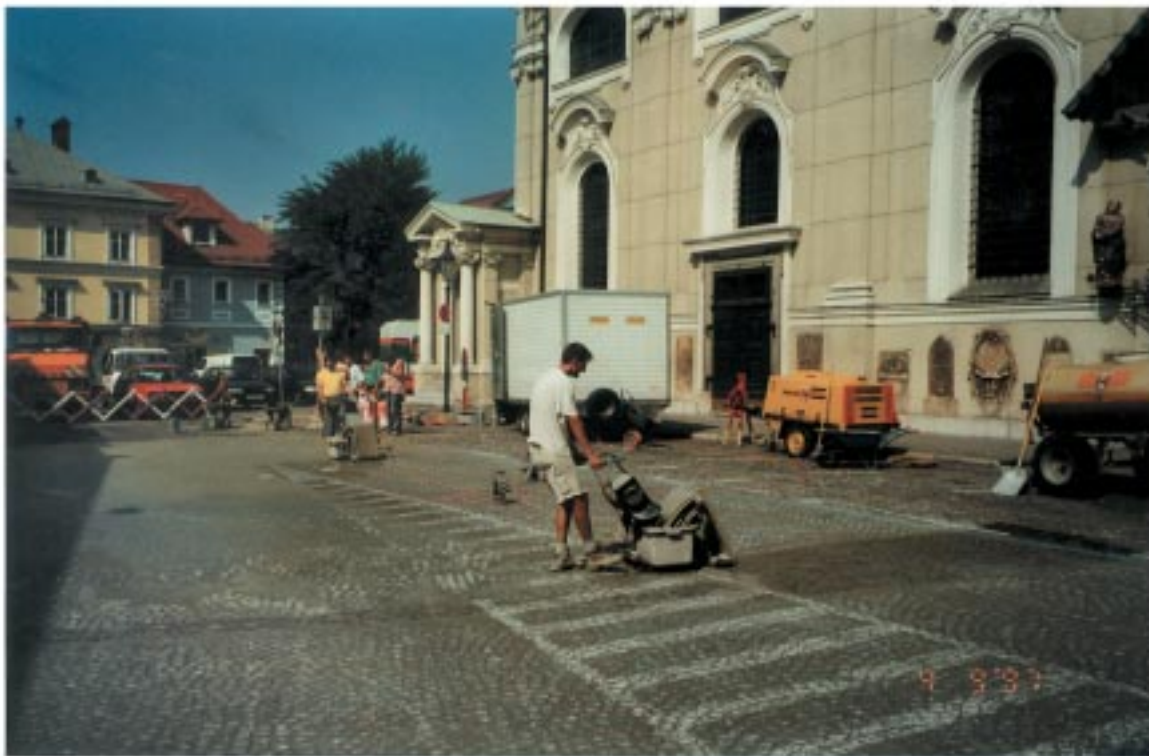
Vor- und Nachreinigung der bisher verwendeten Fugenschlämme.

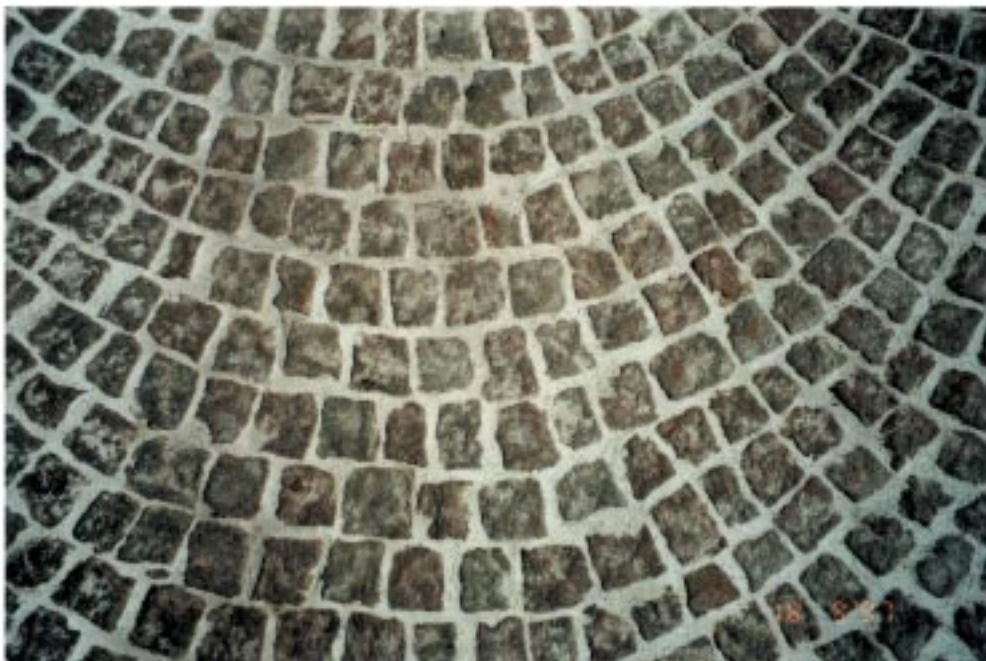
Fläche mit SAMCO 88 und SAMCO SAN im Detail.

1. Die mit Samco 88 im Amann und Coduri-Verfahren verfugte Fläche ist in einem tadellosen Zustand, die Fläche macht einen sehr homogenen Gesamteindruck und es sind keine Schäden zu beobachten.
2. Die mit herkömmlichen Fugenmörtel verfugte Fläche zeigt erste Fugenschäden.

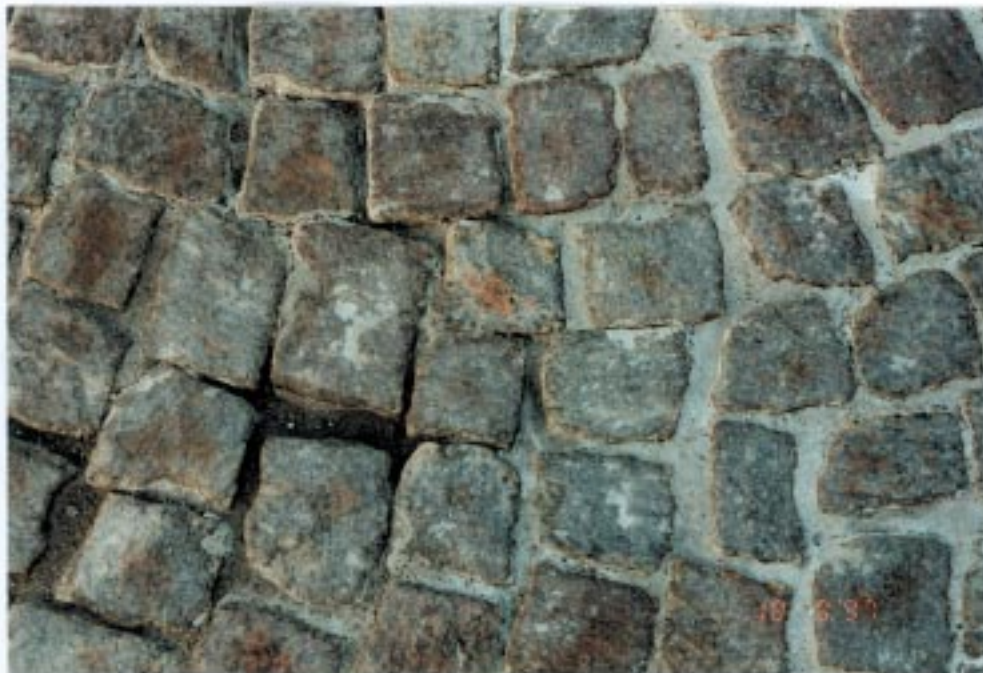
Herkömmlicher Fugenmörtel
Fugenvertiefungen durch „Nachsitzen“ des Fugenmörtels.

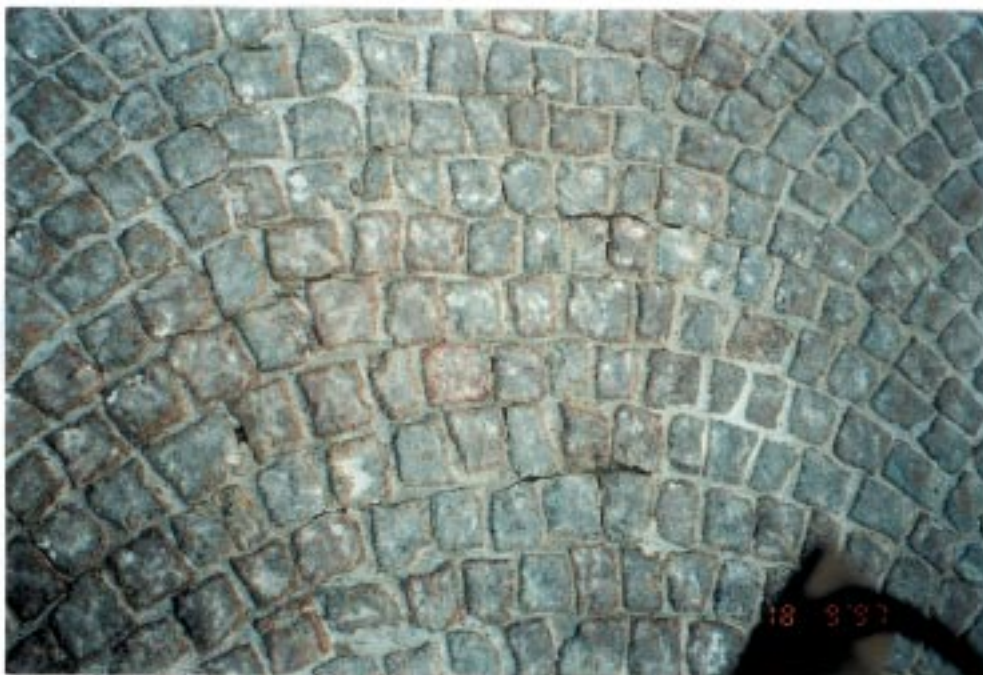
Herkömmliche Fugenmasse.
Risse entlang der Steinflanken.

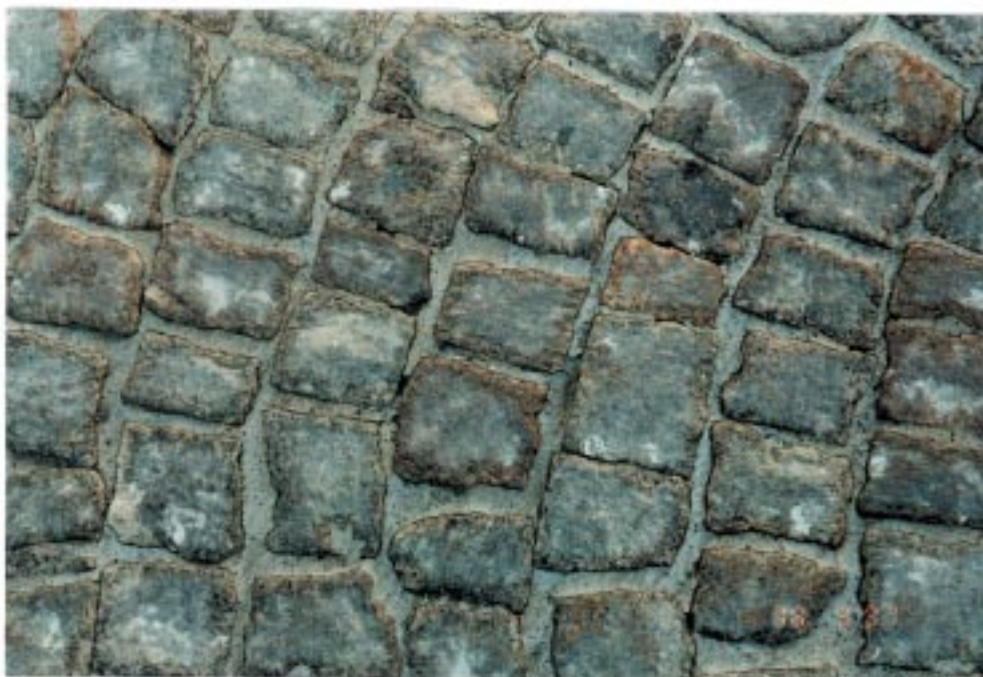
Im Detail.

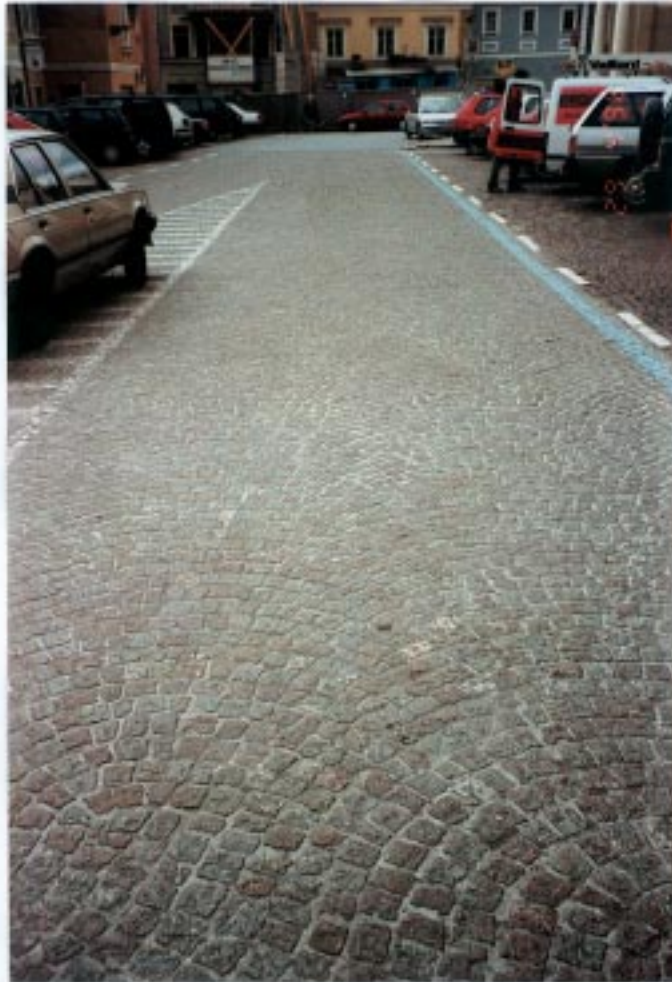
Gesamtübersicht der mit SAMCO 88 und SAMCO SAN sanierte Fläche.

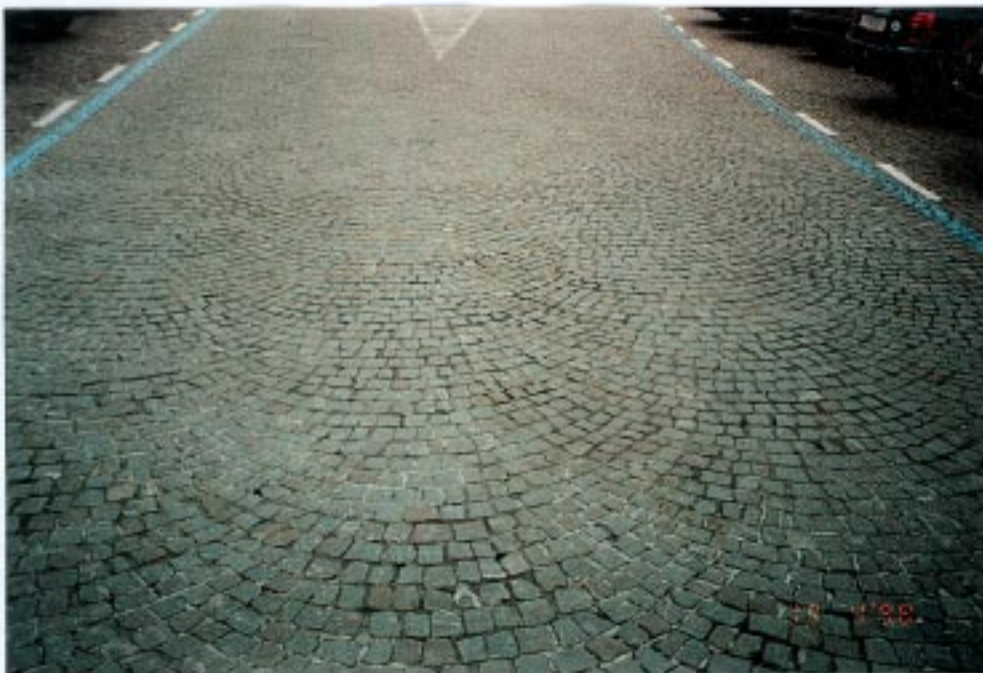
Gesamtübersicht der mit herkömmlichem Fugenmörtel sanierte Fläche.

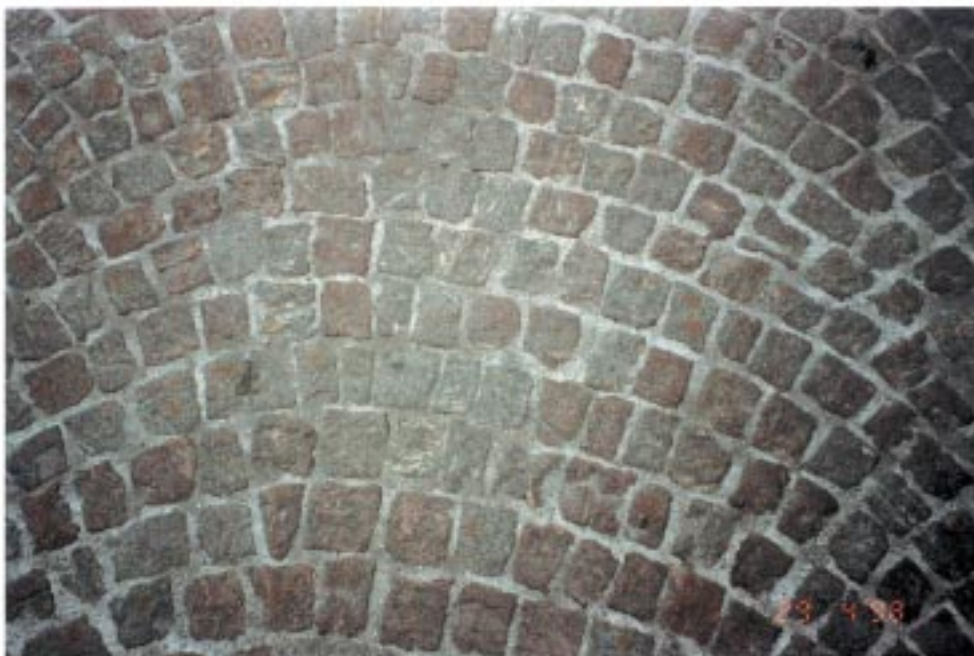
SAMCO 88 und SAMCO SAN

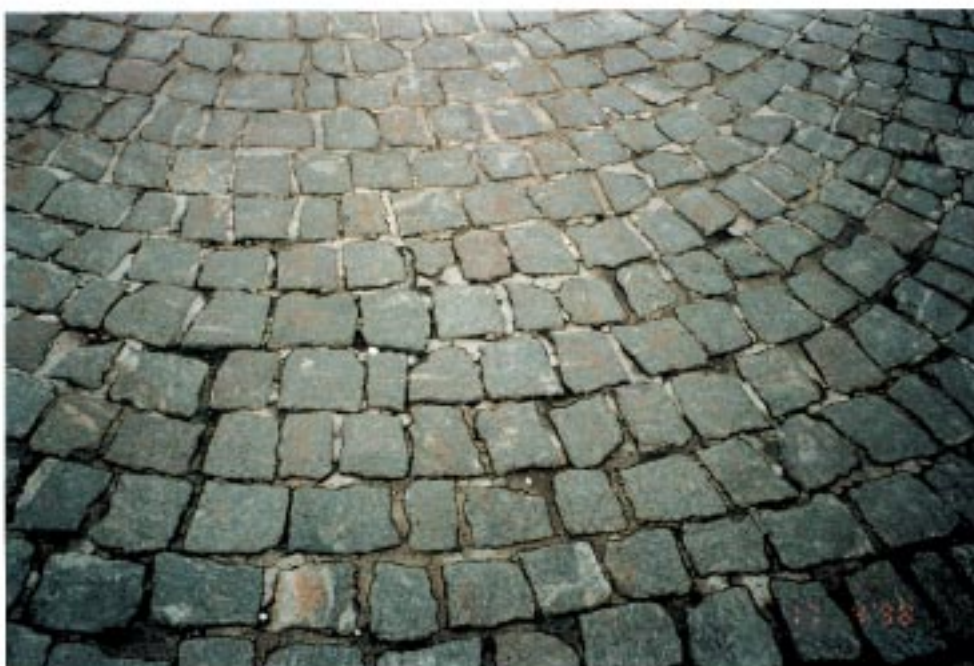
Herkömmlicher Fugenmörtel.

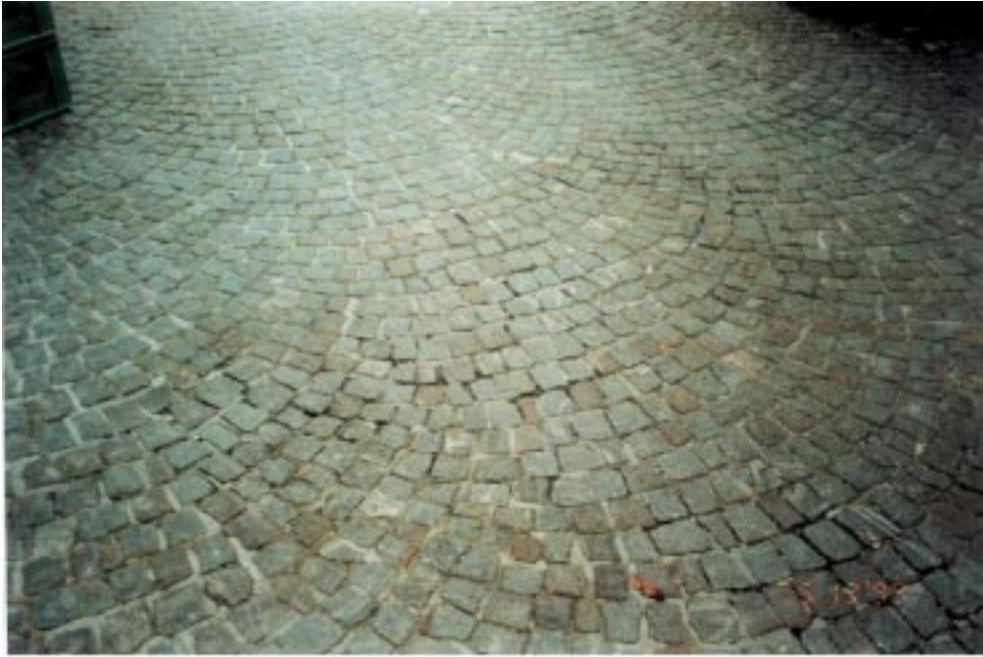
Wogegen die zweite Hälfte bereits wieder ein Sanierungsfall ist. Fugenrisse praktisch um jeden Würfel, kein Verbund, lockere und zum Teil bereits ausgebrochene Fugen sowie wieder teilweise lockere Würfel - der Zustand vor der Sanierung ist spätestens in einem Jahr wieder erreicht, eine nochmalige Neuverfugung unumgänglich notwendig.

Fläche mit herkömmlichen Fugenmörtel

Aus diesen Gründen soll eine neuerliche Sanierung vor allem aus wirtschaftlichen Gründen mit Samco 88 erfolgen. Dieser Erfolg bestärkt uns in unserer Meinung, auch für neue Flächen Samco 88 "oder Gleichwertiges" verarbeiten zu lassen und dies auch in unseren Ausschreibungen mit der dazugehörigen Position entsprechend zu berücksichtigen.

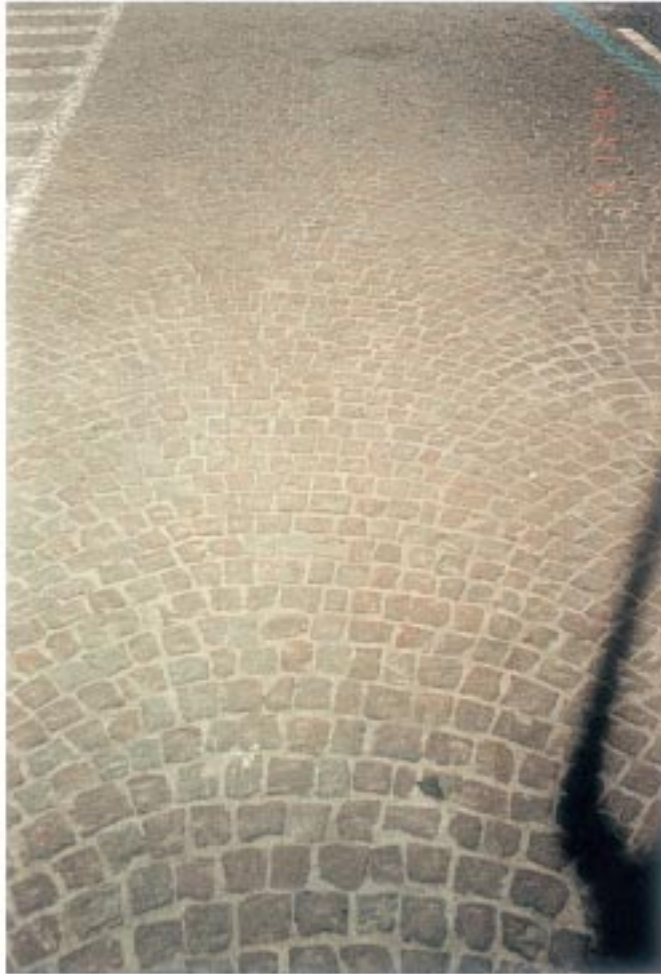
Nach knapp zwei Jahren ist der Unterschied zwischen den beiden Flächen so groß, daß er augenscheinlicher gar nicht sein könnte (siehe beiliegende Fotos). Die Samco 88 verfugte Fläche ist vollkommen in Ordnung, die Fugen kompakt und der optische Eindruck sehr zufriedenstellend - eine fehlerfreie Pflasterfläche mit noch mehreren Jahren Lebensdauer ist der Erfolg.

- die mit Samco 88 verfugte Fläche
